## 滑动轴承故障早期报警，振动分析验证

被测设备是一台GE透平发电机，由滑动轴承支撑。

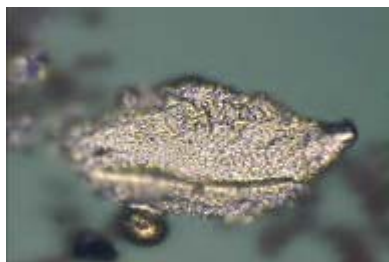
图 1

在每月的例行测试中，磨粒浓度超过了这台设备的统计报警限，因为这台设备的关键性，又进行了铁谱分析。当检查谱片（磨损颗粒沉积在一个玻璃片上用于评价）时，可看到巴氏合金（锡、锑、铜合金）材料（图1），巴氏合金颗粒尺寸测量为90微米。观察到的这些颗粒的数量被确定为中偏高。呈现的颗粒尺寸和数量表明，正在发生一种严重的磨损模式，需要进行检修。

用过的油分析给出了可接受的结论，粘度、FTIR、和光谱分析都正常，没有指示任何磨损或润滑油的问题。光谱分析没有检测到存在的磨损模式是因为它不能分析大于8微米的颗粒。由于材料的物理特性，巴氏合金产生为大片颗粒

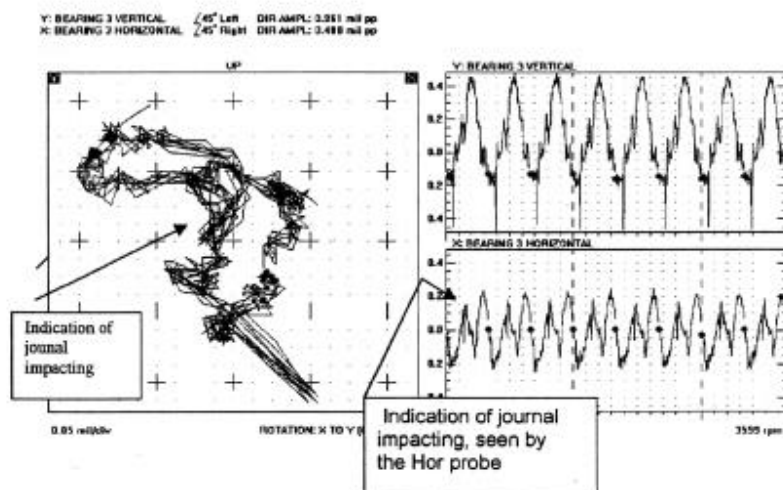
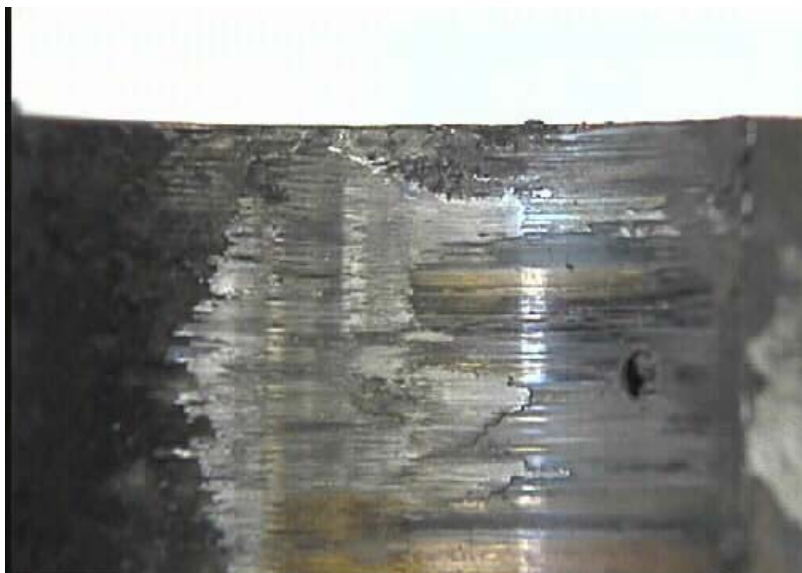
通过振动分析确定3号轴瓦存在故障，报告如下分析结果：

■ 3号轴瓦在7点位置呈现非线性撞击（图2）。

■ 在有油膜之上的轴径升起表明只有50.8微米升起，这表明受限制的轴承和/或密封。

■ 轴径升起图表明，轴径向轴承从透平端观测的左侧运动，而轴径运动应当向右侧。

■ 从伯德图分析表明，3号轴承的振动响应非常低。

铁谱结合振动得出的结论表明轴承损坏。

设备检修发现轴承摩擦，这个故障模式的及时识别为客户节省了10万美元。
