# 润滑油铁谱分析简讯

2011 年第 02 期

编辑：技术研究分析中心

2011 年 11 月 11 日

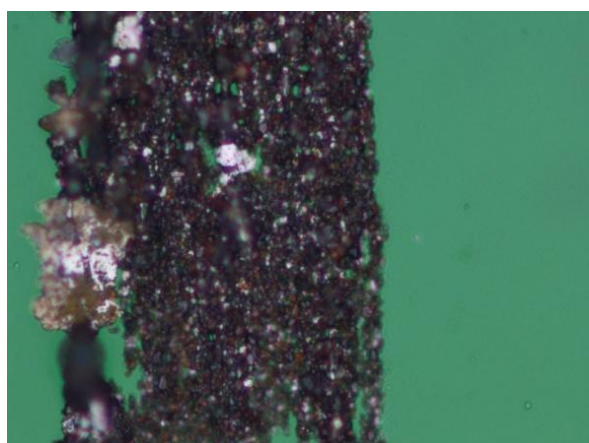
pd101 动力端

三台隔膜泵动力端月初换油后 24 号取样分析，磨粒总浓度、各异常磨粒浓度，特别是红色及黑色氧化物明显减少。详见对比

换油前（20110908）

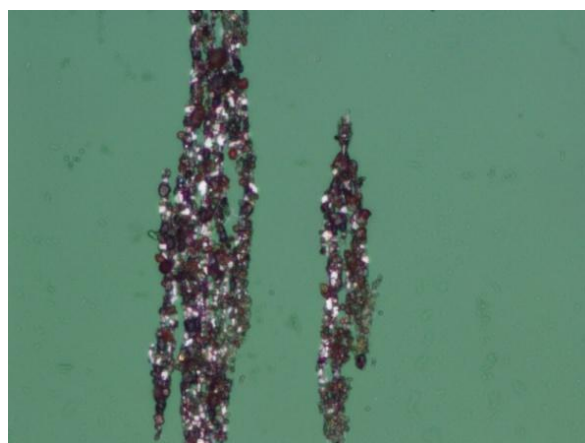
pd101 动力端

换油后（20111024）

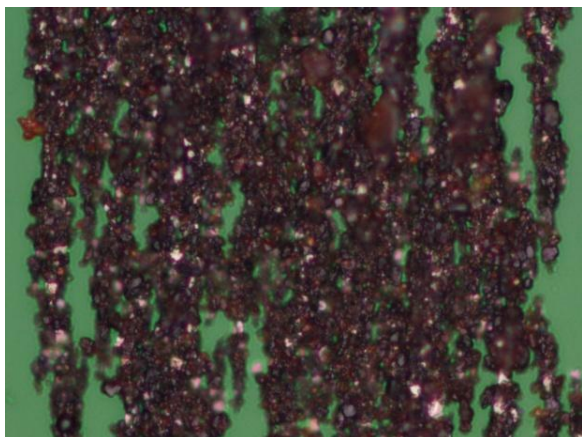
pd103 动力端

换油前（20110908）

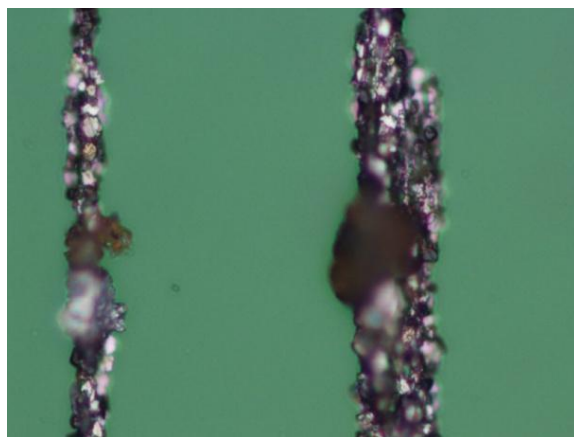
pd103 动力端

换油后（20111024）

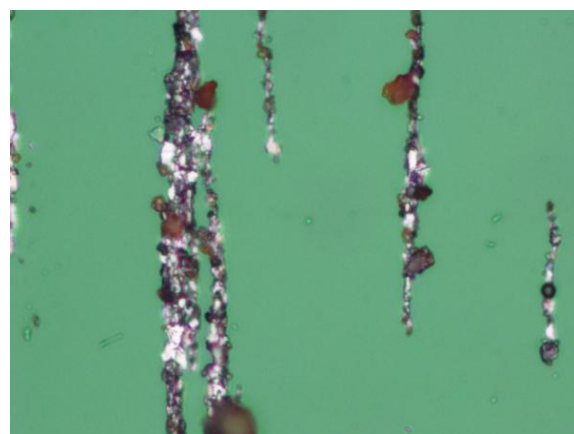
pd203 动力端

换油后，谱片中红色、黑色氧化物磨粒的浓度明显降低，而产生此类磨粒的一般因素有三个：

- 1) 设备过载；
- 2) 设备运转速度过快；
- 3) 设备润滑不良，如润滑油牌号不符合要求、润滑油粘度过低而未能形成相应厚度的油膜等。

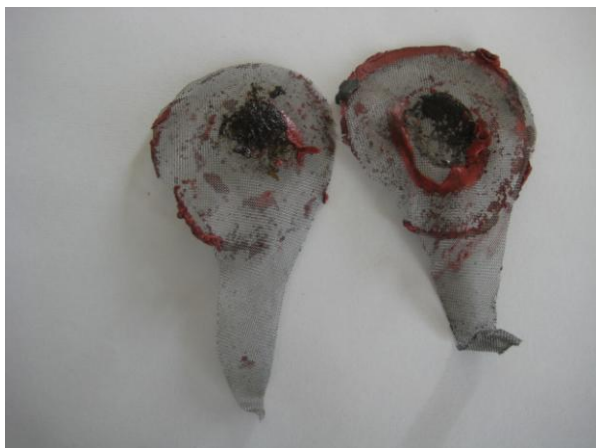
图 1 全景

谱分析、滤清器出油孔润滑油分析表明：杂质中主要存在三类物质：

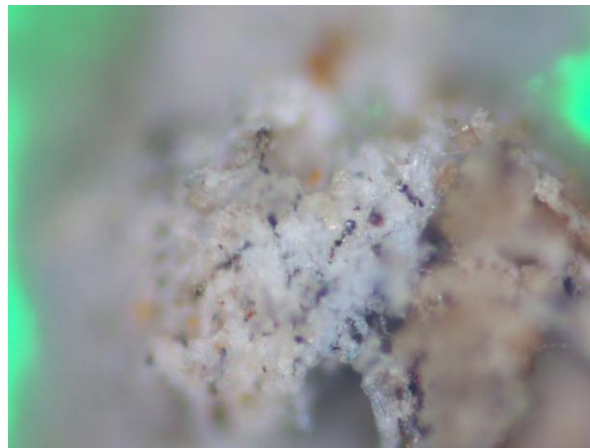
①纤维类物质（耐高温），目测占杂质总量大部分，见附图 2。

图 2 纤维类物质

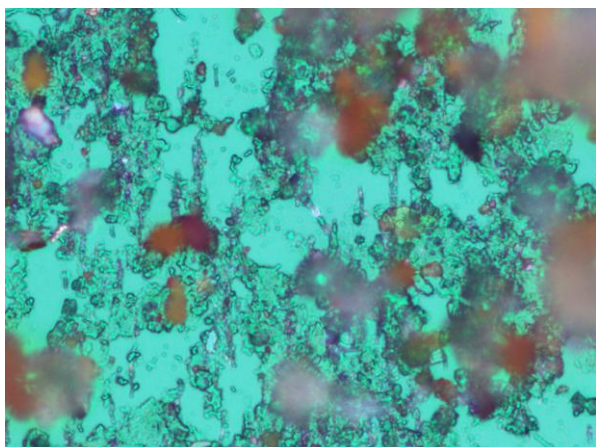
②石油产品摩擦聚合物，见图 3。

图 3 摩擦聚合物

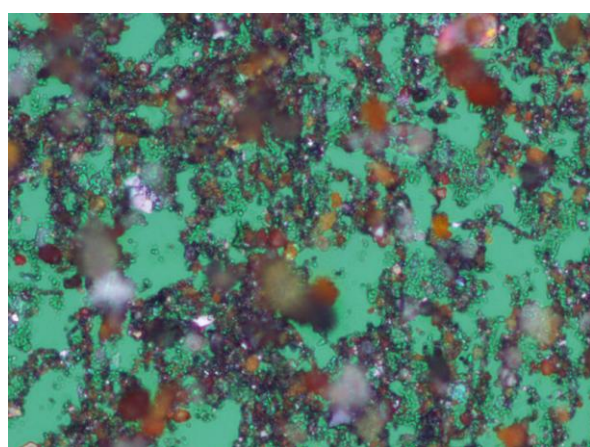
③铁质磨粒，其中以氧化物（铁锈类）居多，且多数嵌于摩擦聚合物中，见图 4。

图 4 嵌于摩擦聚合物中铁质磨粒

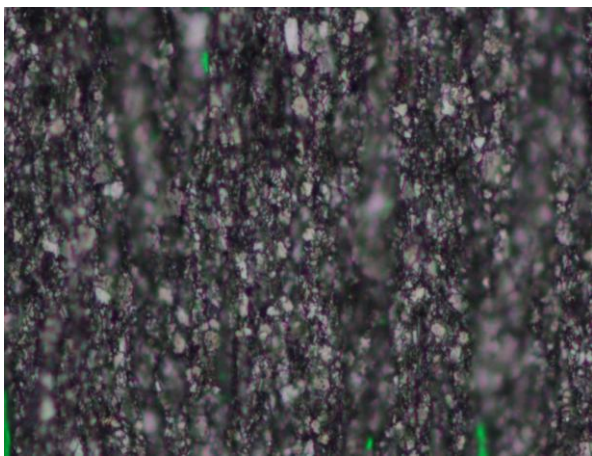
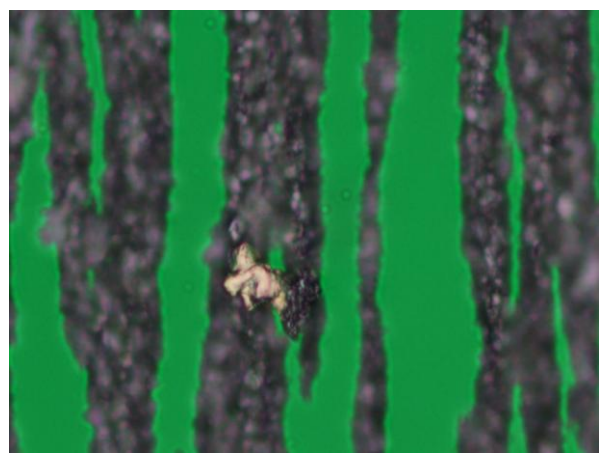
矿山部本月完成马牌矿山在运行 12 台铰卡变速箱和 11 台发动机润滑油的分析，发现 12#、16#、20#铰卡变速箱图谱中异常磨损颗粒较多，变化趋势快，故判断存在严重异常磨损，建议安排解体检修；9#、11#、22#、26#铰卡变速箱图谱中存在中量黑色氧化物，中量至大量疲劳磨粒，少量至中量摩擦聚合物，建议换油，监控运行一段时间后在取油分析。

16#铰卡滚动疲劳磨损颗粒（大量） 16#铰卡铜合金（少到中量）

矿山部检查发现 12#和 16#铰卡变速箱 B1、B2、B3、B4 铜片摩擦片间隙超过标准，解体检修发现 B2 严重磨损，更换后恢复正常。

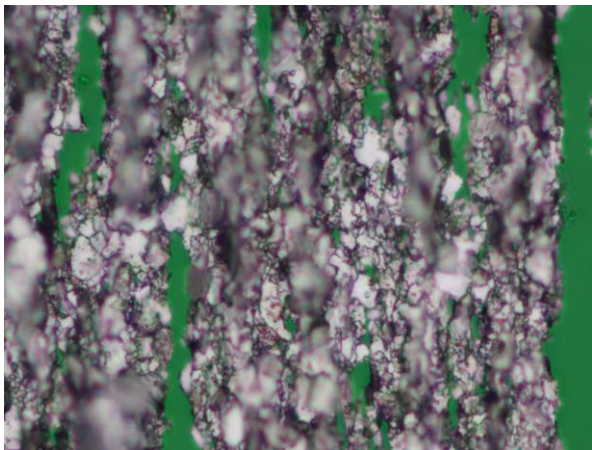
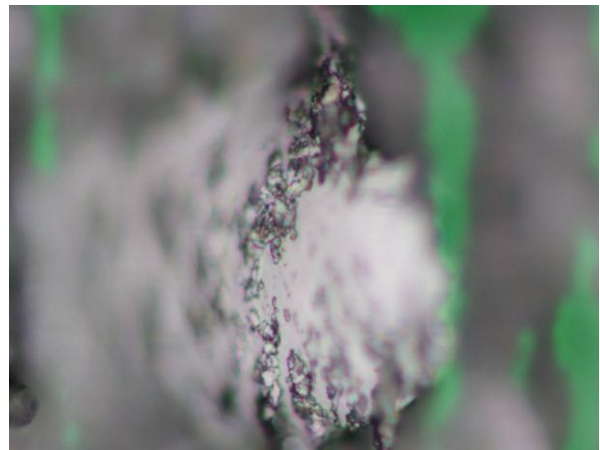
12#铰卡滚动疲劳磨损颗粒（大量） 12#铰卡摩擦聚合物（大量）

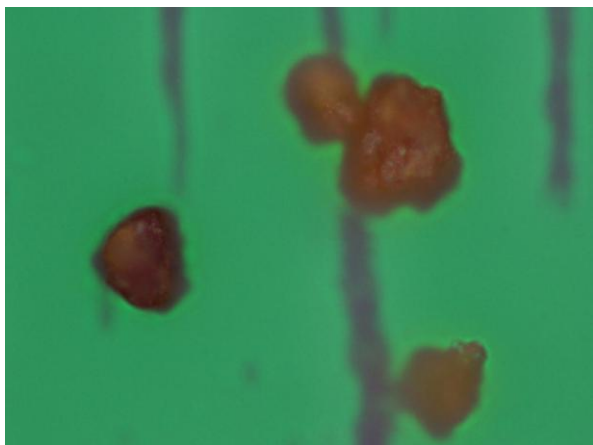
22#铰卡红色金属（铝土矿）

可以推断，密封件不好或者取样受污染

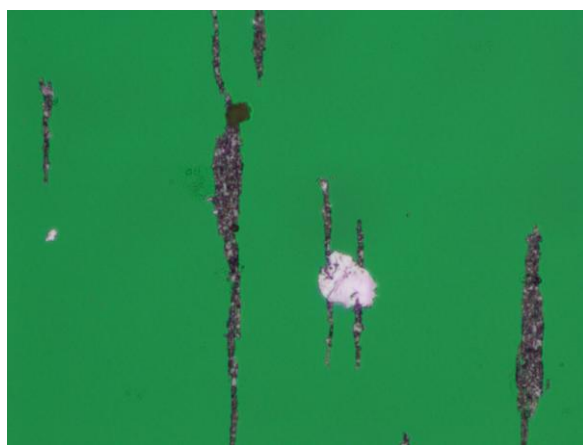
22#白色金属物质（铝合金）

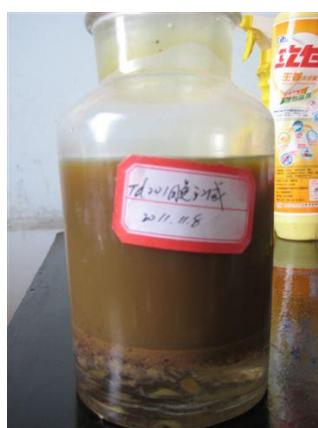
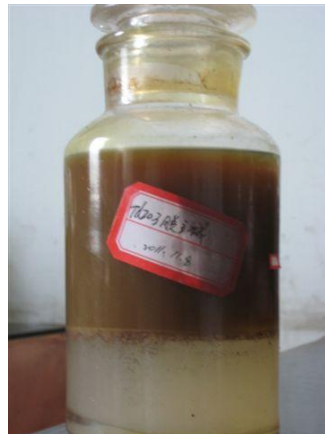
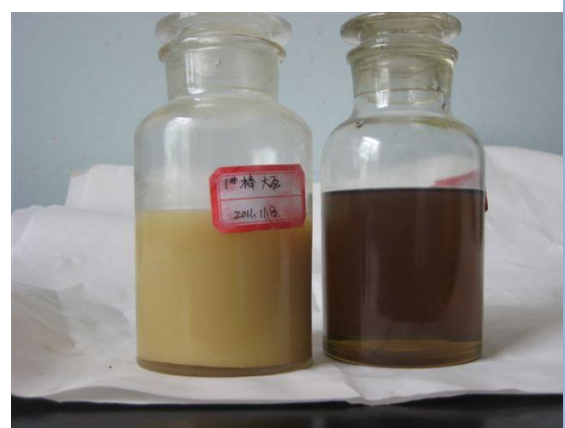
11月8日送来数个油样，大部分水分偏高，存在油水分层情况，以及严重乳化的情况，无法进行制谱。

油水分层的润滑油，还有一些类似泥巴的物质，水分值至少20%以上。

左边：乳化的润滑油

右边：未发生乳化的油品
