润滑油铁谱分析简讯

2011年第03期

编辑：技术研究分析中心

2011年12月31日

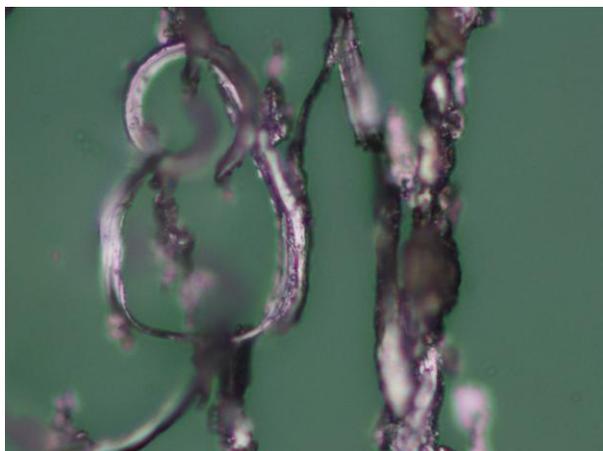
PD201 减速机切削图谱对比

二组溶出三台隔膜泵监测动力端和减速机端共7次，动力端未发现异常磨损颗粒，减速机端，PD201两次监测仍发现取样不规范的情况，首次取样分析发现存在大量的切削磨损颗粒，达到解体检修的程度，但电话联系再次取样分析发现，切削磨损颗粒明显减少，后经了解，主要是取样人员在更换阀门后，没有清洁阀门，导致大量残留在阀门的切削颗粒进入所采集样品中导致误判。

2011年11月10日取，切削长多粗

2、取样操作：一定要先擦干净阀门，特别是内螺纹部位，然后放出一定量的油样冲洗管道，放出油量视管道长短而定，一般为一升左右。

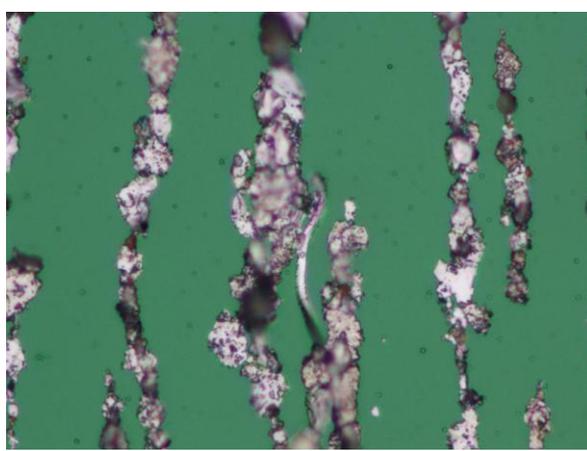
2011年11月18日取切削少细

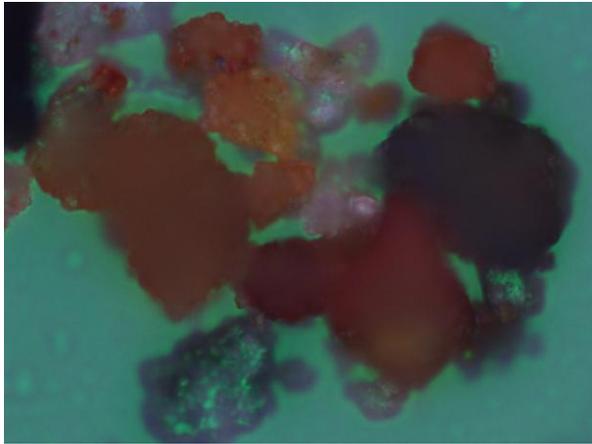
本次球进油样普遍存在大量污染物，甚至出现 2#球进制样过程堵管的情况，导致制谱失败，经了解，本次取样为从油箱底部取样，非回油管，油箱底部污染物多。油箱底部油液不循环，缺失代表性，影响监测判断。一般来说，油箱底部取样分析，磨粒偏高；观察孔取样，由于油液没有经过磨擦部件，磨粒偏少。较为争取的取样部位是回油管，其次是油箱中部。

6#球出 污染物

滤清器，最好的取样部位为回油管上以及油箱中部抽取，尽量不要在油箱的最底部取样。

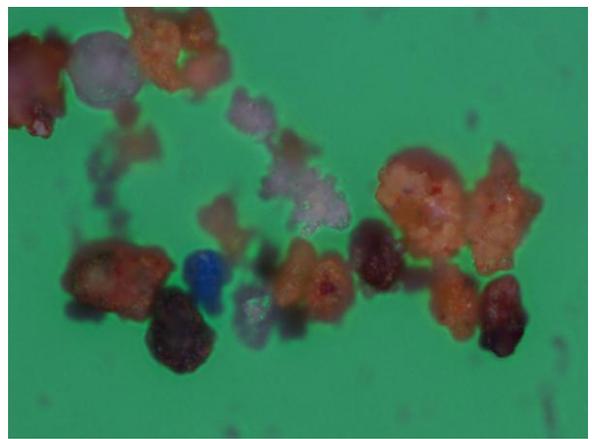
7#球出 污染物

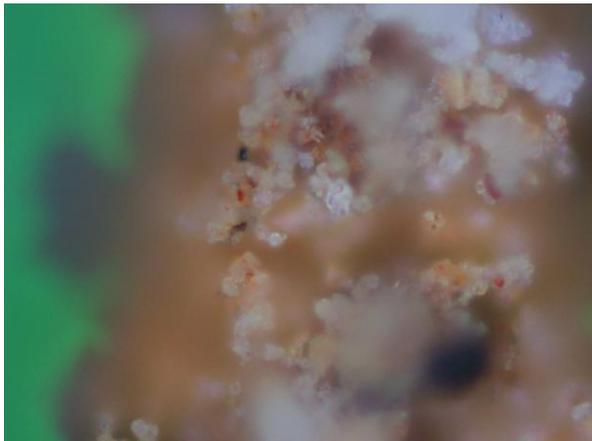
1#球进 含水高，污染物

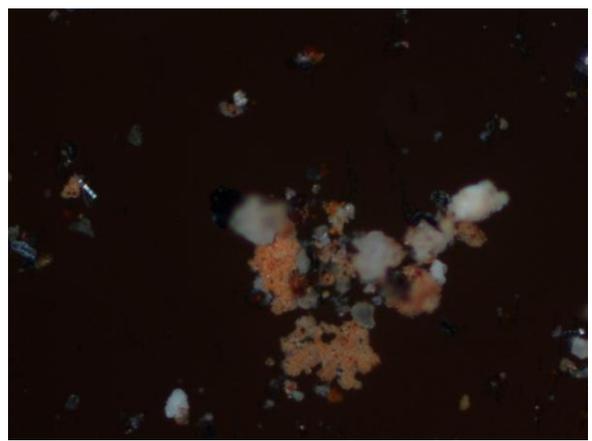
4#球进 污染物明显

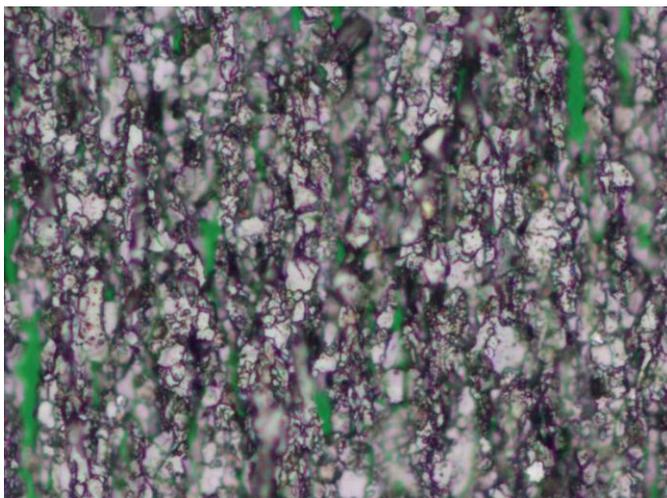
本月完成靖西农林矿山在运行 18 台铰卡变速箱和德保马牌矿山台铰卡分动箱润滑油的监测，发现靖西 18 台铰卡变速箱磨损类型基本相似，为磨擦片磨损，其中 36#、33#、8#铰卡变速箱图谱中异常磨损较严重，其次 32#、27#、7#、29#，建议择期测量间隙或者换油。

[疲劳磨损] 靖西农林矿山 36#、33#、8#铰卡变速箱，谱片上存在大量的疲劳磨损磨粒，铜片存在严重磨损。

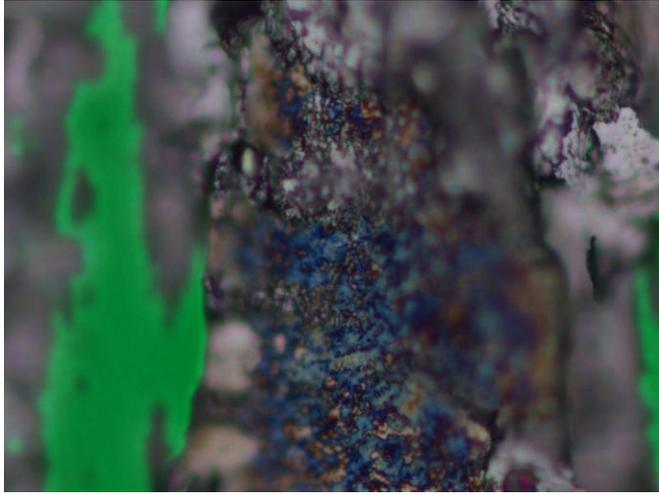
马牌矿山 12#、11#、17#、19#、21#、23#分动箱存在大量的疲劳磨粒和腐蚀磨损，中量的粘着磨粒，中量的腐蚀磨粒，表明润滑油变质严重，设备滚动部件（如轴承）及滚滑部件（如齿轮）磨损严重，需要换油或者立即拆机检修。其中，12#分动箱拆机检修发现有摩擦部件出现裂纹的现象。

[回火色] 德保马牌矿山 12 # 铰卡分动箱，带有明显回火的大尺寸磨粒表明设备有较严重的异常磨损。

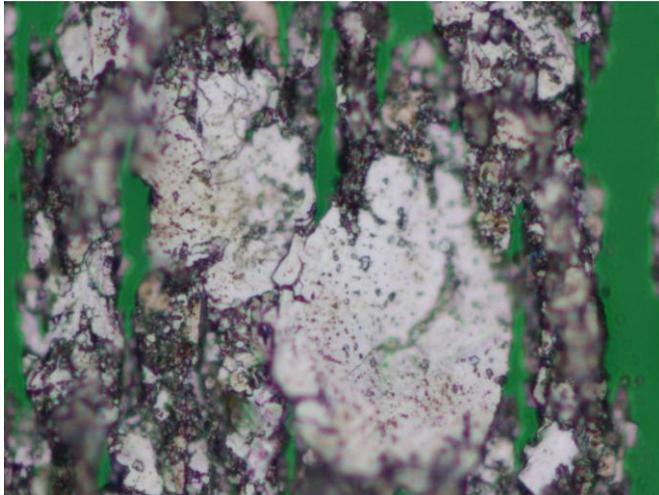
德保矿山 12 # 铰卡分动箱，谱片上存在大量的疲劳磨损磨粒，且尺寸较大，表明设备磨损异常。

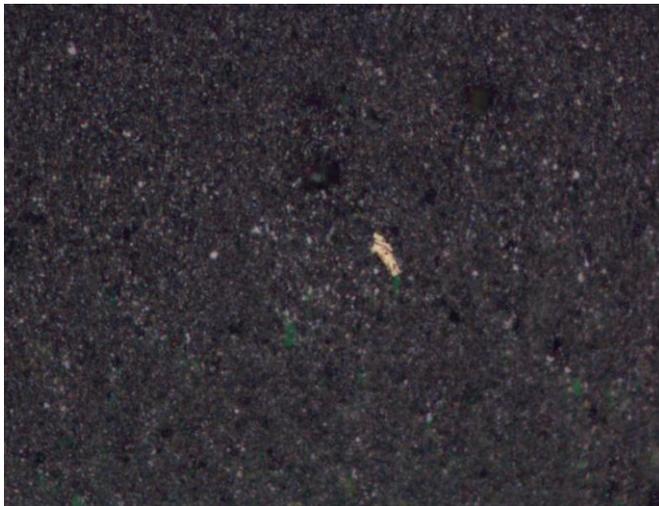
德保矿山 19 # 铰卡分动箱，谱片上存在的大量腐蚀磨粒表明润滑油已严重变质。

通过分析马牌矿山铰卡分动箱，发现大量异常磨损颗粒，说明矿山大部分铰卡分动箱均存在严重的异常磨损，需要继续跟踪观察。
