450m³高炉电动风机轴向振动大故障两例

唐钢炼铁厂 康晓村 (063020)

摘要 本文针对高炉电动风机振动的实际情况,运用 Commtest VB3000 和 Ascent Level 2 振动测量与分析工具,较为详细地讨论了轴向振动的故障原因和诊断方法。

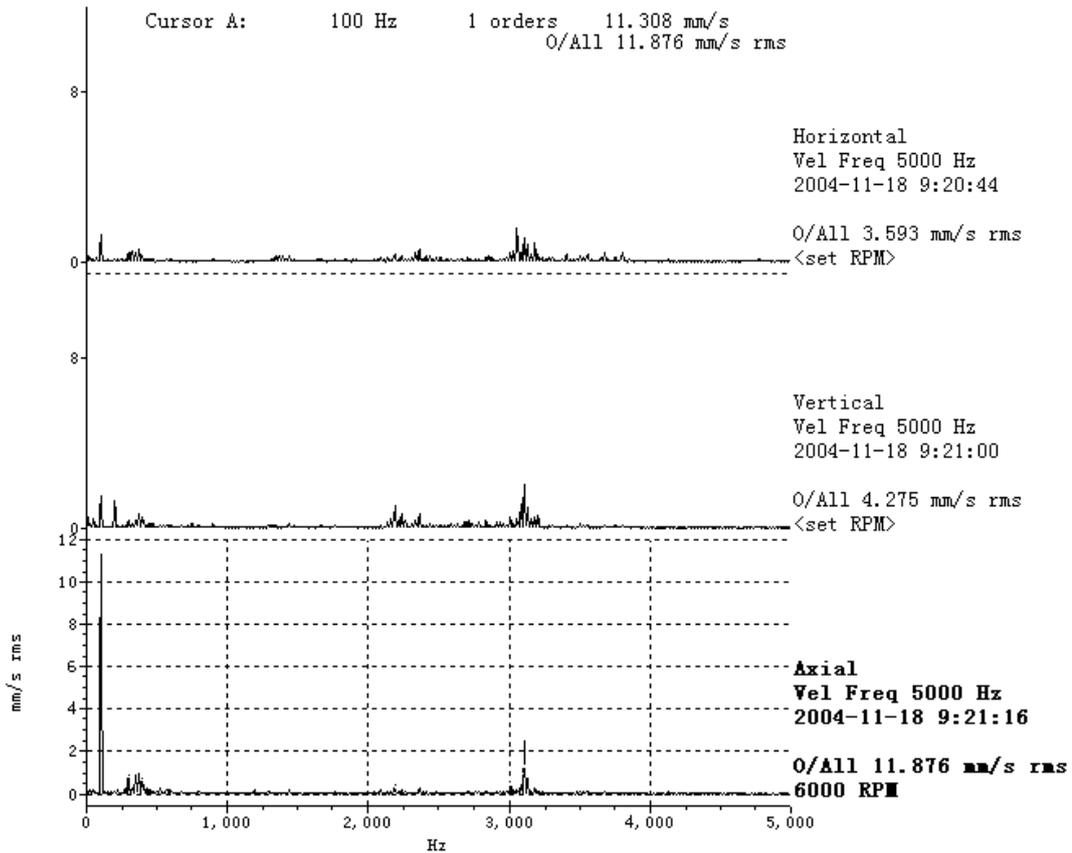
图2. 3号测点水平、垂直、轴向振动故障前频谱

从测量结果可以看出，风机和电机振动较小，均属于 A 或 B 合格范围内，因此可初步排除风机和电机侧的原因。而增速器 4 个测点振动值都超标，尤其是轴向振动最大，处于 C 范围。为了进一步确定故障原因，对各测点进行了频谱分析，谱图如图 2 所示。

在频谱图中可以看出，水平和垂直振动幅值远低于轴向振动幅值，以工频振动为主，啮合频率处有峰值，垂直方向还有2X分量；而轴向振动则以工频成分占绝对地位。3~6号测点频谱类似。

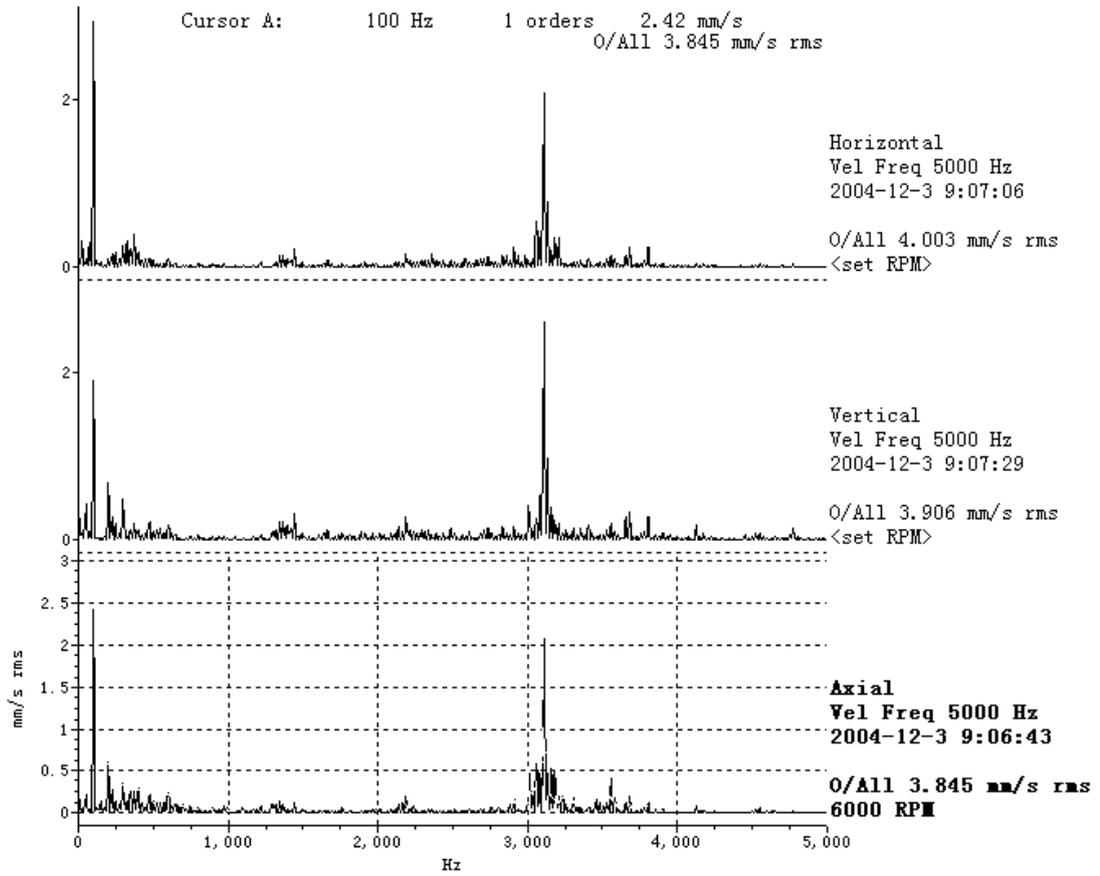
图3. 3号测点水平、垂直、轴向振动检修后频谱

各点振动均明显改善，轴向振动大幅降低。3 号测点的频谱图见图 3。

从图3可以看出，检修后，虽然振动有较大改善，但啮合频率处的振动成分比例上升，说明联轴器齿轮啮合造成的振动成为主要原因之一。

随即进行抢修，更换联轴器，并对基础进行了简单处理和加固。投入运行后，振动情况如表 3：

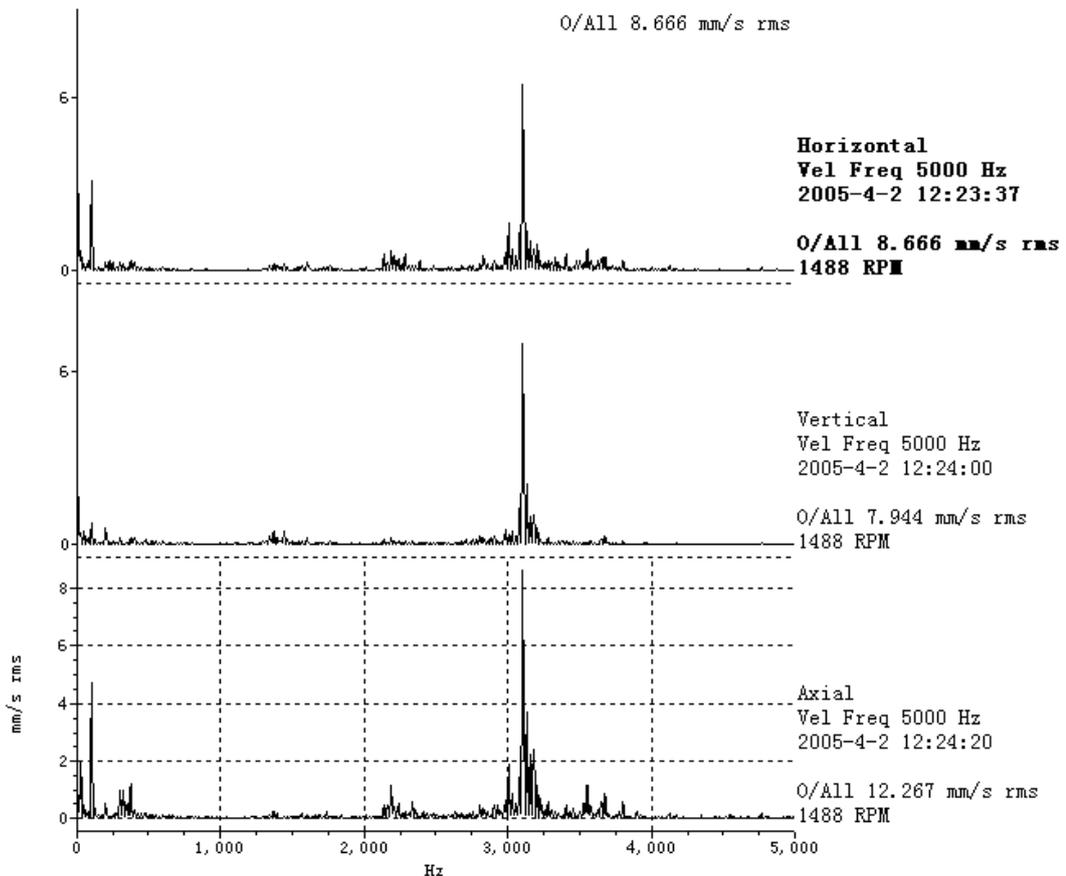
图4. 6号测点水平、垂直、轴向振动频谱

从表中可以看出，5、6号测点振动值明显上升，尤其6号测点的轴向振动达到了12.3mm/s rms，超标严重。其频谱图如图4所示：

频谱图显示既有工频振动又有齿轮啮合频率振动（3~6号测点类似），工频振动说明前次故障特征再次出现，经测量发现增速器和垫铁、垫铁和基础之间的振动差值均达到 $10\mu\text{m}$ 以上，即垫铁再次松动；齿轮啮合频率振动成分明显增大，说明联轴器齿轮啮合状况恶化，有可能发生齿面损伤。立即向有关部门建议安排检修。由于有了前次故障贻误检修的教训，此次检修两天后即得到批准。

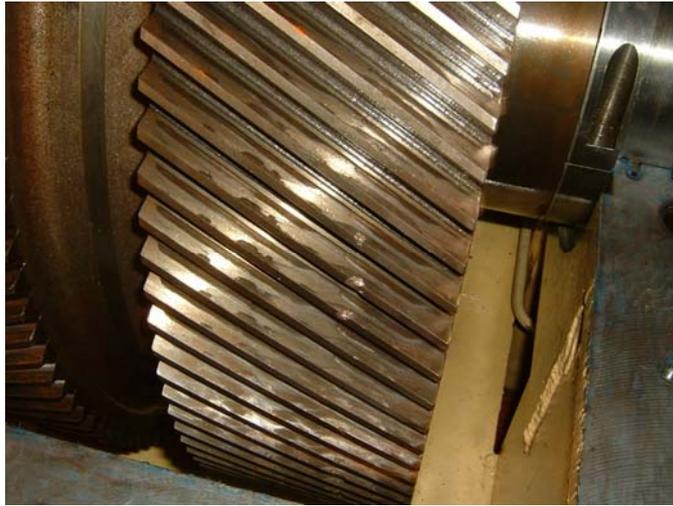
图 5. 齿面损伤情况

检修时发现：由于垫铁松动造成增速器移位，电机磁力中心线纵向偏移3mm，增速器齿轮齿面多处损伤掉块。齿面损伤情况见图5。

由于地面渗油严重，二次灌浆状况恶化，因此需要重新做基础。但是因做基础时间较长，生产上不允许，所以仍然采取加固垫铁等简单措施，并重新进行机组找正。
