## 某化肥厂2102A 工艺冷凝液泵电机轴承内套磨轴故障导致的机械和电气故障参数趋势

## 2102A 工艺冷凝液泵电机轴承内套磨轴导致的载荷状态变化

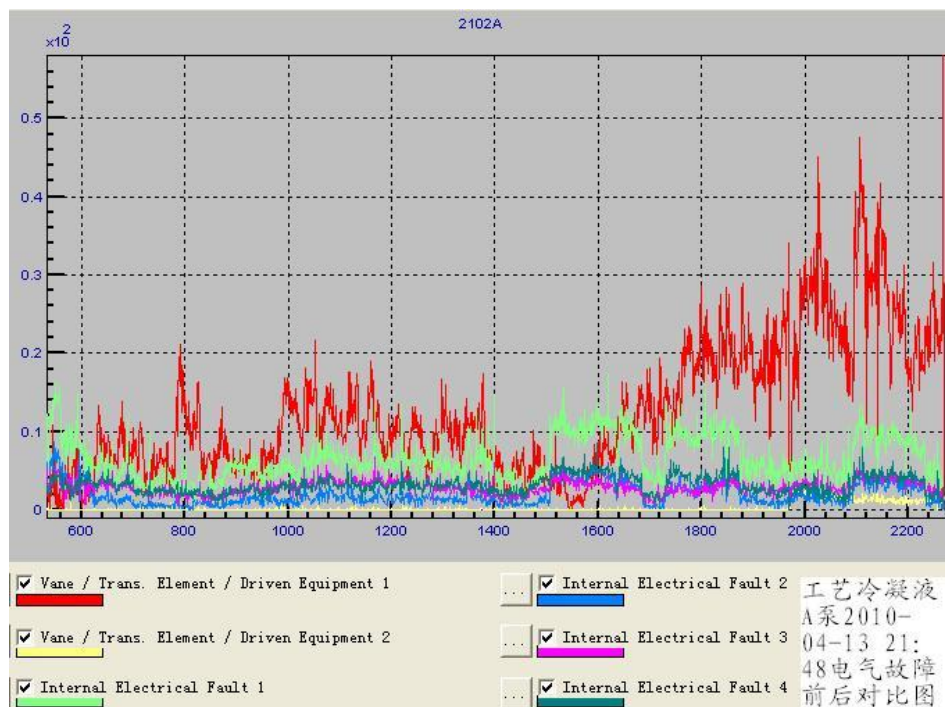
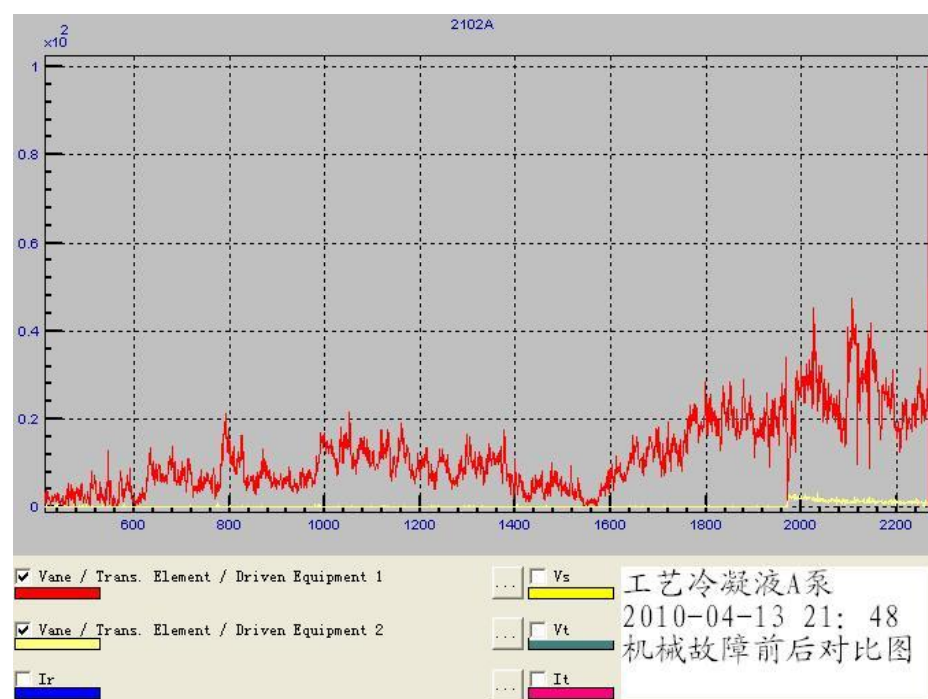
红/黄曲线指示机械故障，绿/兰/粉/深绿指示电动机内部故障趋势

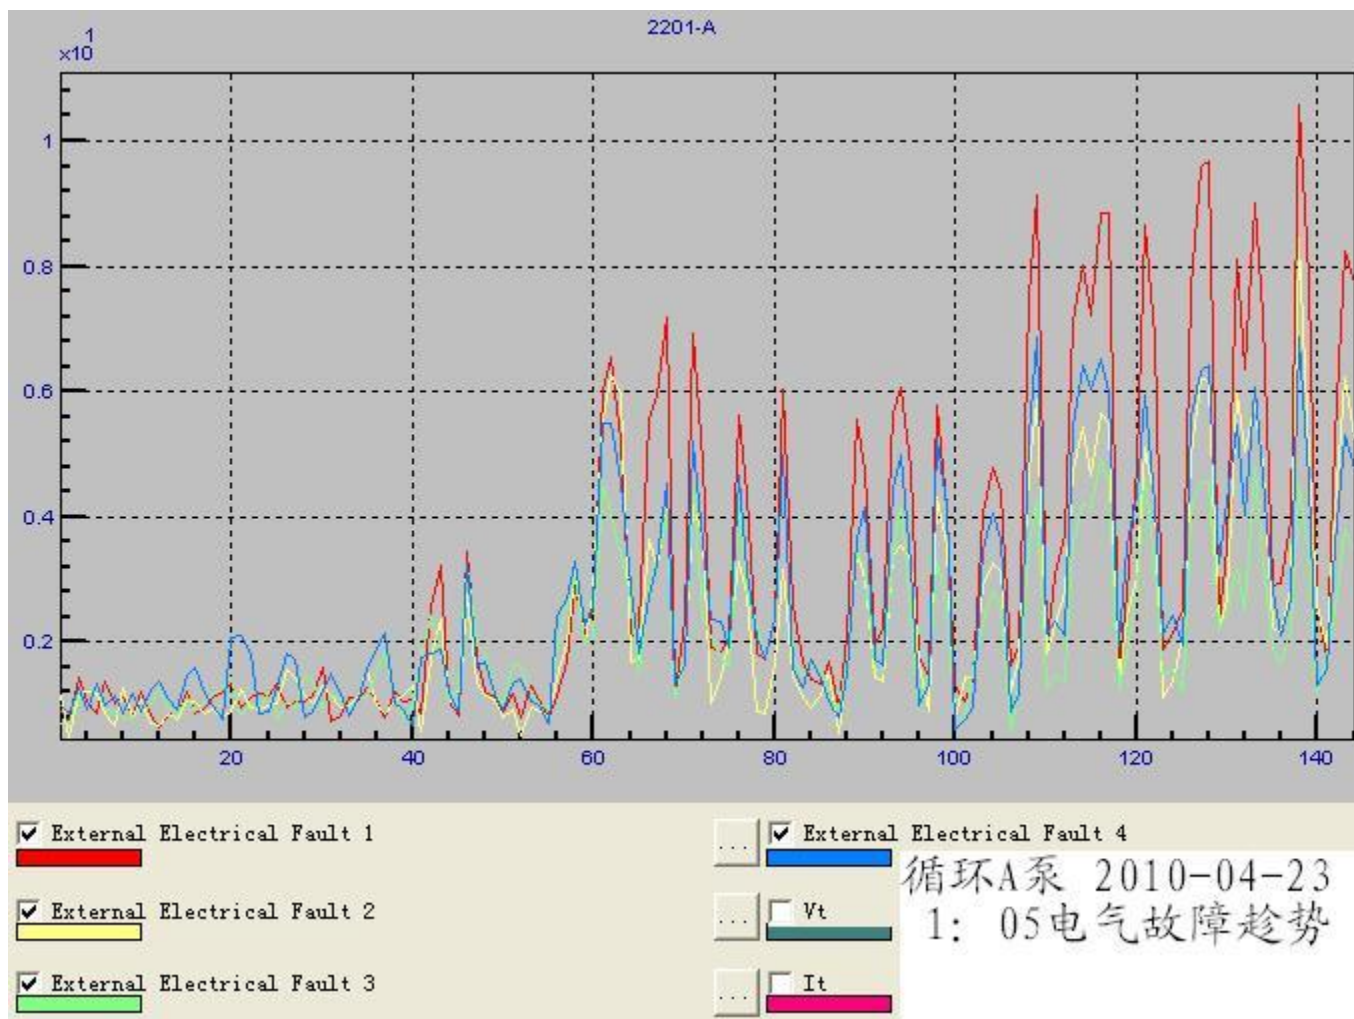
某化肥厂2201A循环泵电气故障趋势（长期）,指示电动机外部电气故障

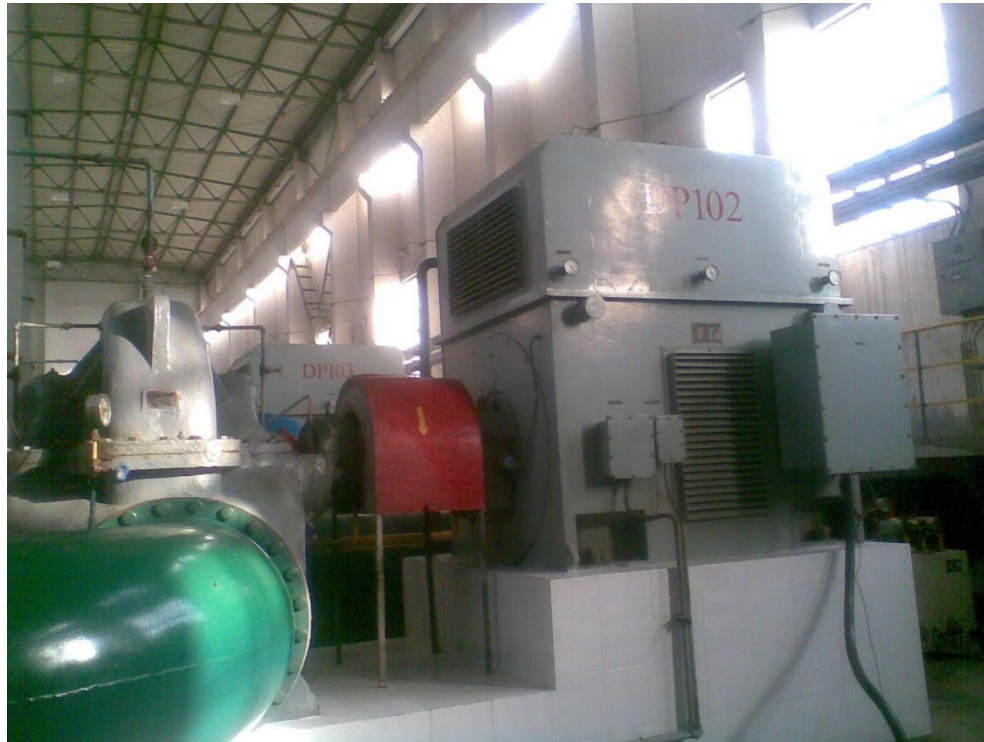
某石化公司芳烃厂动力车间1800KW水泵 转子不平衡/轴不对中故障, 然后导致转子故障

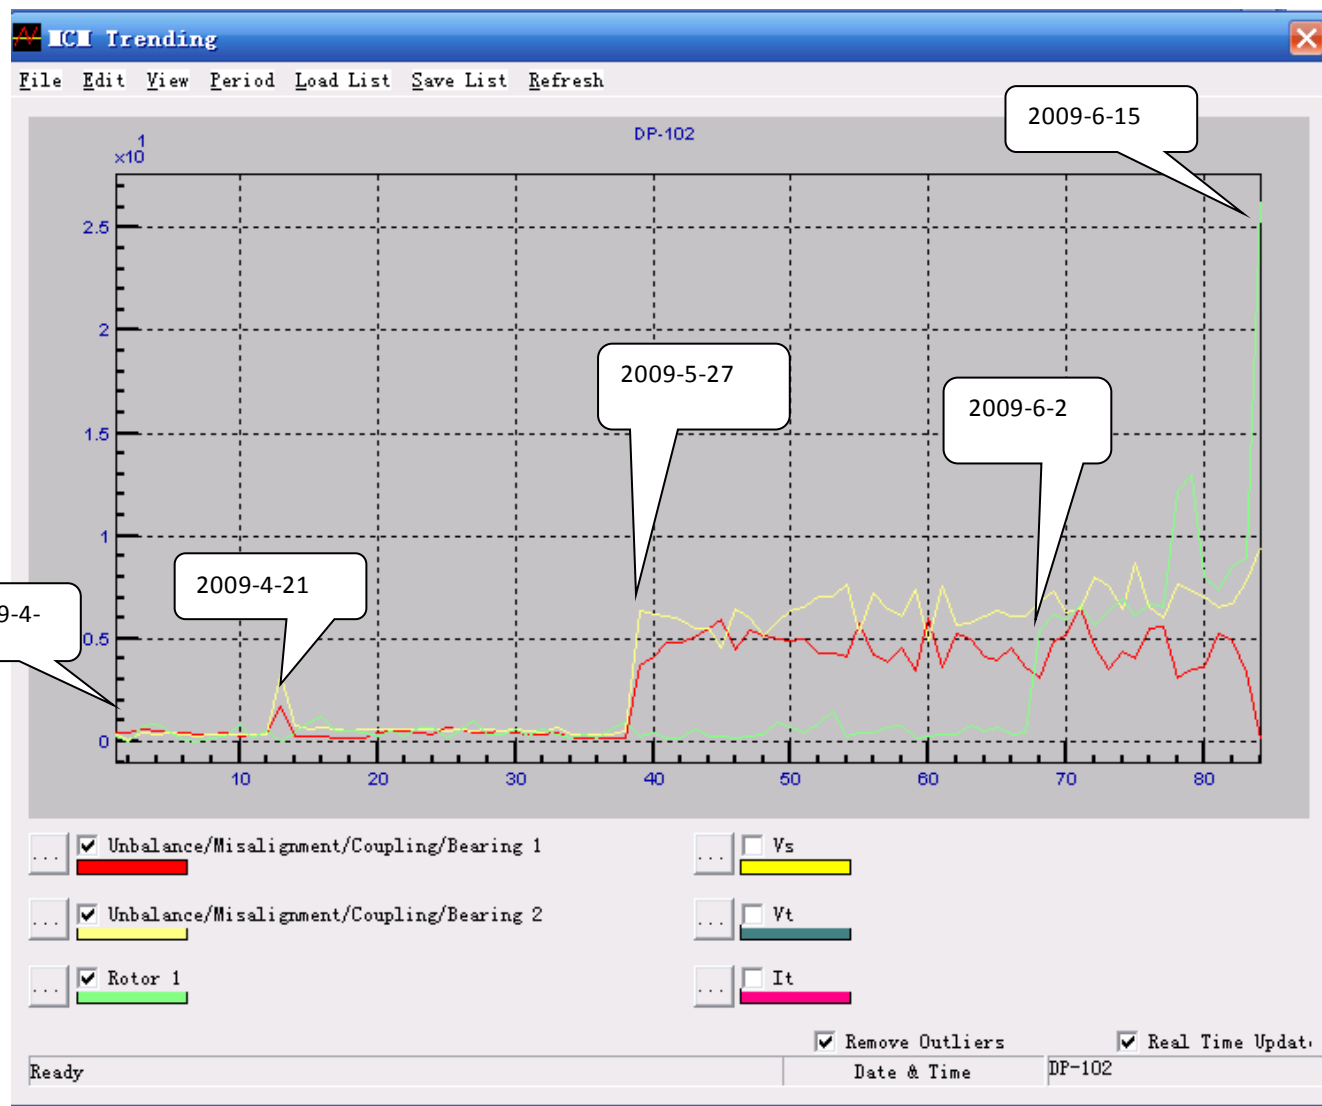
某石化公司芳烃厂动力车间1800KW水泵 转子不平衡/轴不对中故障, 然后导致转子故障

MCM从2009年3月31日开始学习建模, 到2009年4月14日结束并开始对电机监控。在2009年4月21日曾监控到设备出现了轻微的异常。

从2009年5月27日开始, MCM监测到电机机械部分存在不平衡/不对中等问题,

从2009年6月2日开始电机的转子出现不断发展中的故障(绿色的曲线), 一直到2009年6月15日出现了较大的上升趋势。

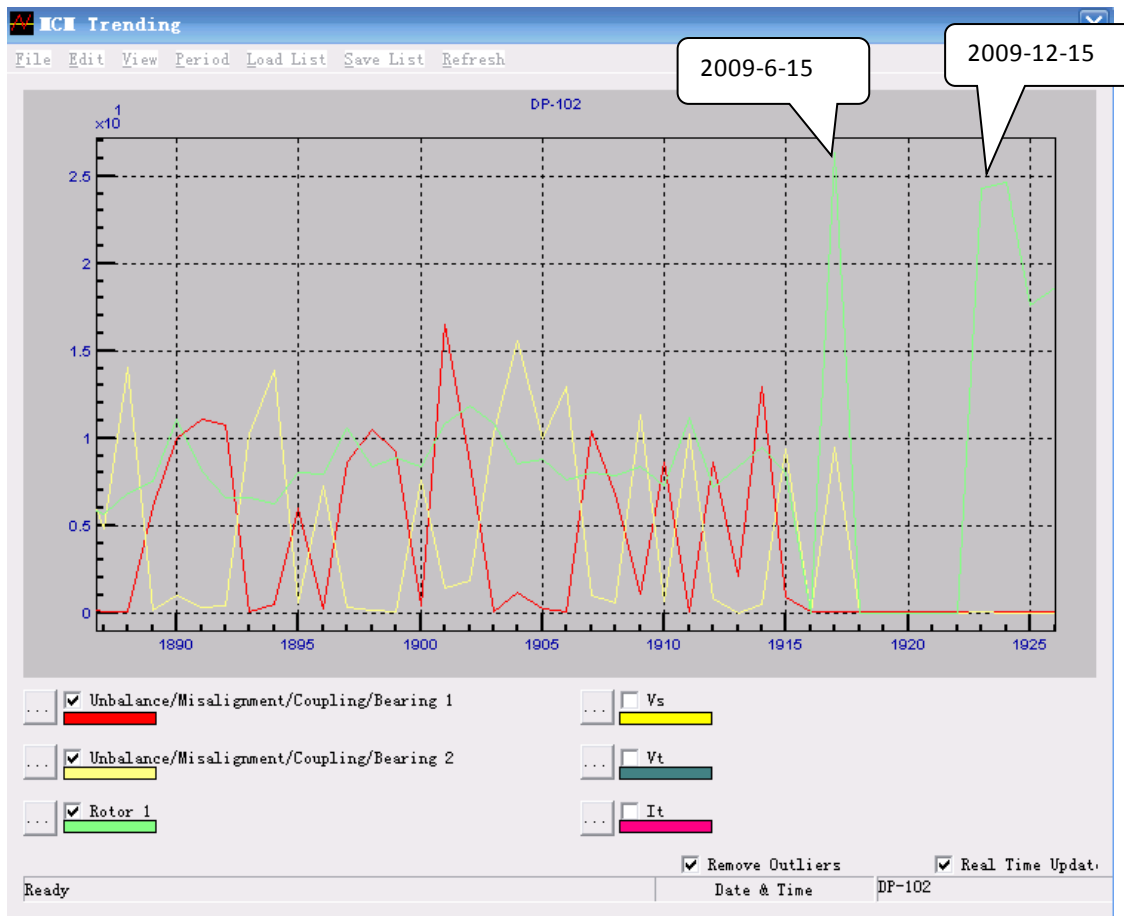
从短期趋势可以看到，目前电机的不平衡/不对中等机械问题已经不存在（根据现场了解的情况，该驱动系统的水泵于2009年10月30日检修，具体故障是泵机封漏、前轴滚键）。

但是电机转子的问题依然存在。且严重程度与今年6月份的情景基本相当

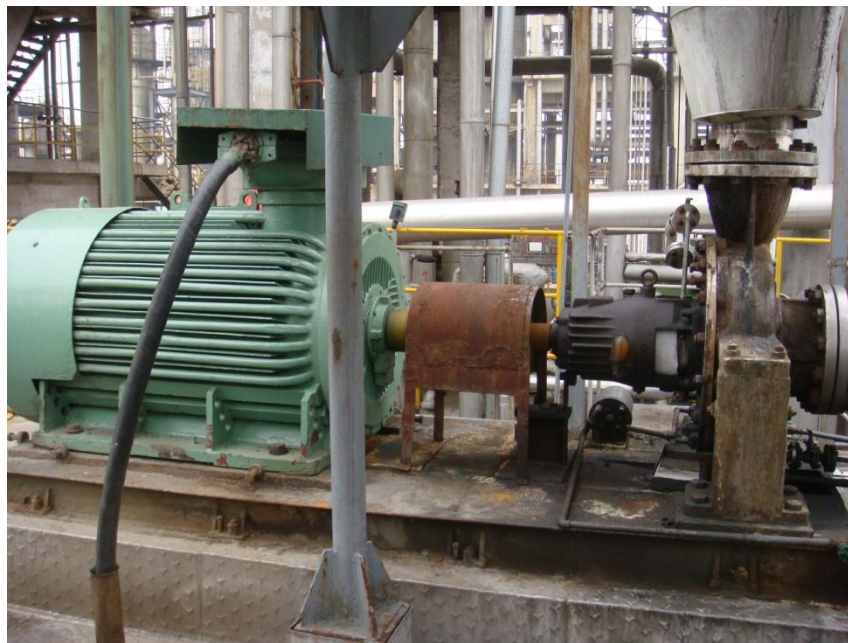
## 某化工厂MCM监测, 提前发现P-72011A(400KW)电动机轴承故障

2008年7月进行了学习建模并进入监测, 建模后不久7月至10月间即发生间断的 Examine 1报警, 2009年3月至8月报警又不断发生并较集中。

2009年10月底对电动机进行了检修, 发现电动机后轴承严重磨损故障, 导致转子和定子间气隙变化, 转定子间碰磨。

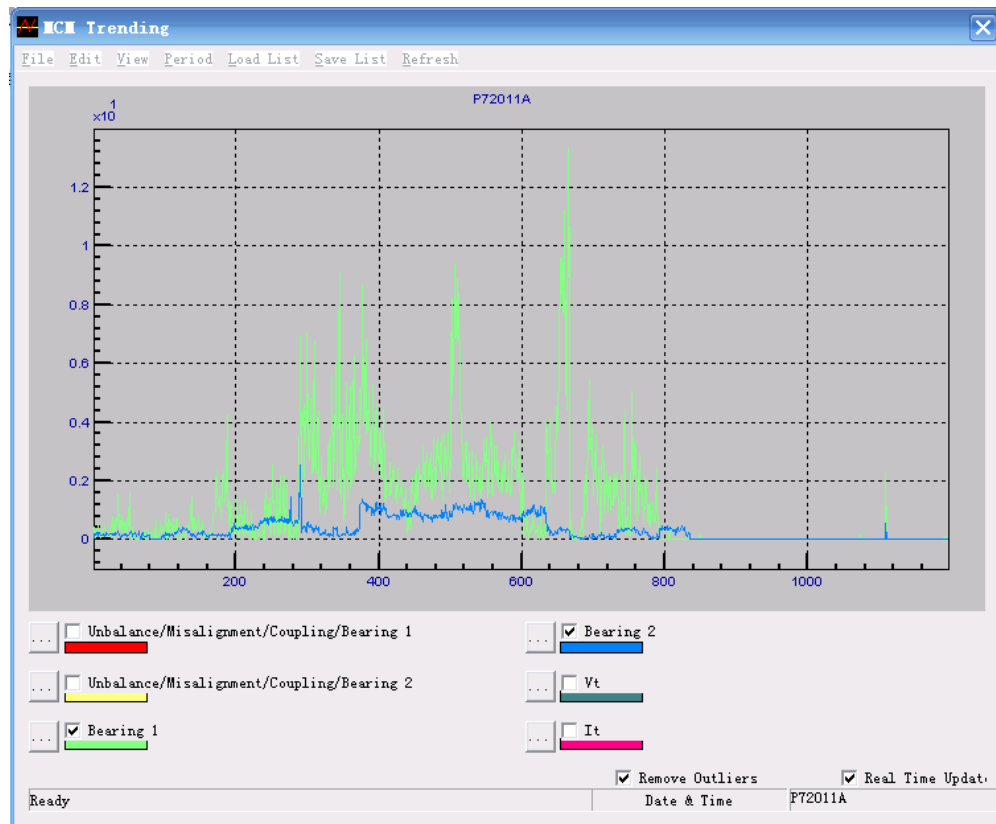
绿/兰曲线趋势指示轴承故障

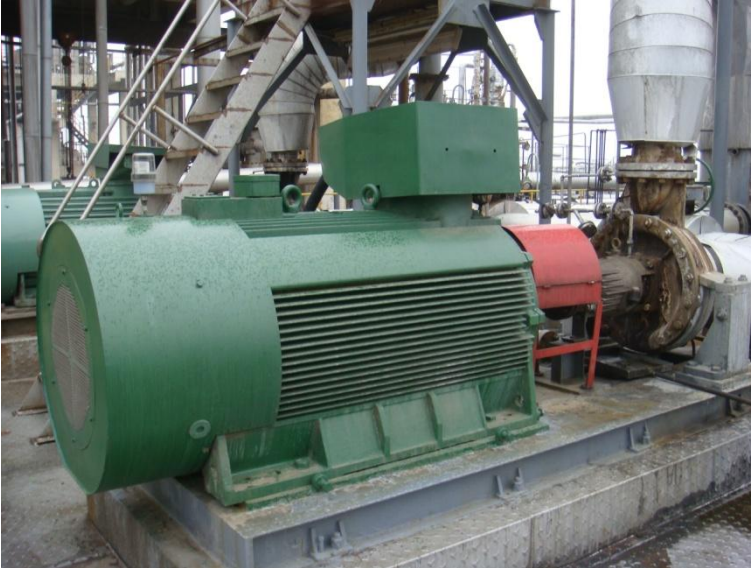
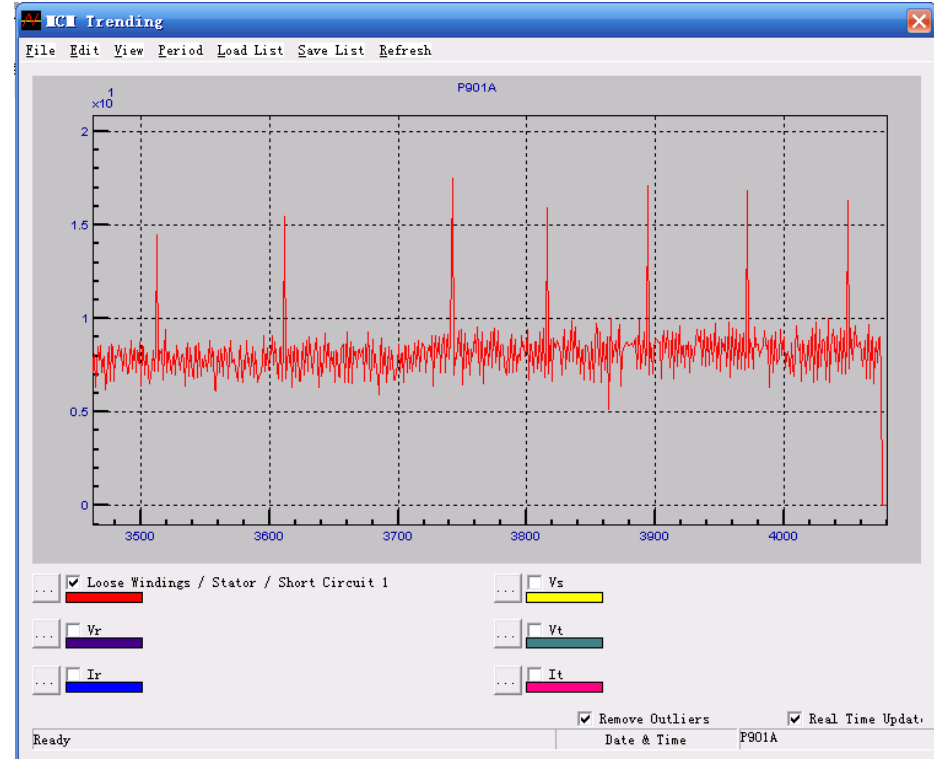
## 某化工厂：MCM监测系统提前发现P-901A(200KW) 电动机定子故障

线圈松动/定子/绕组短路故障趋势指示

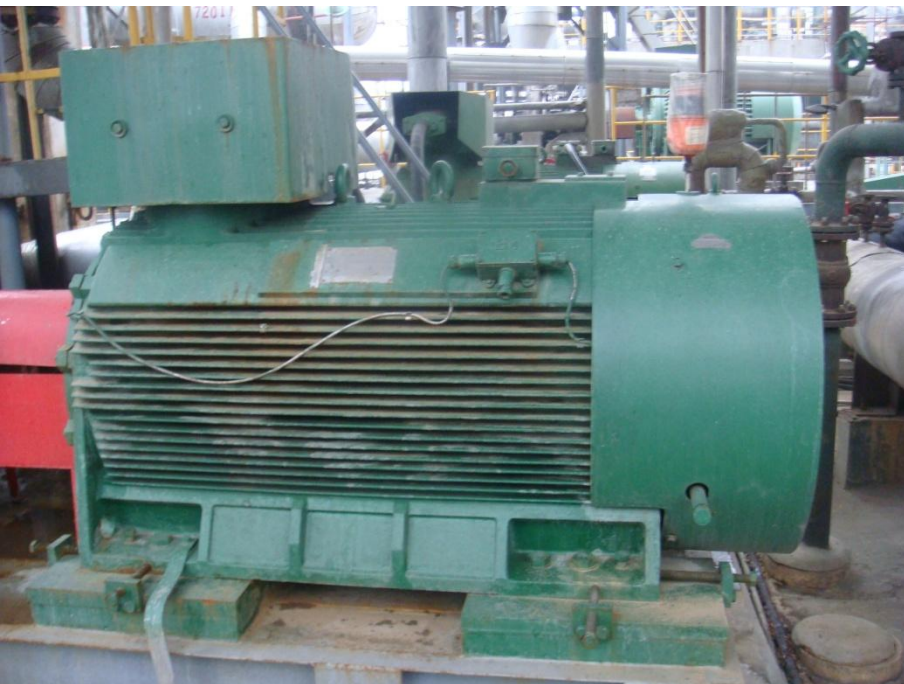
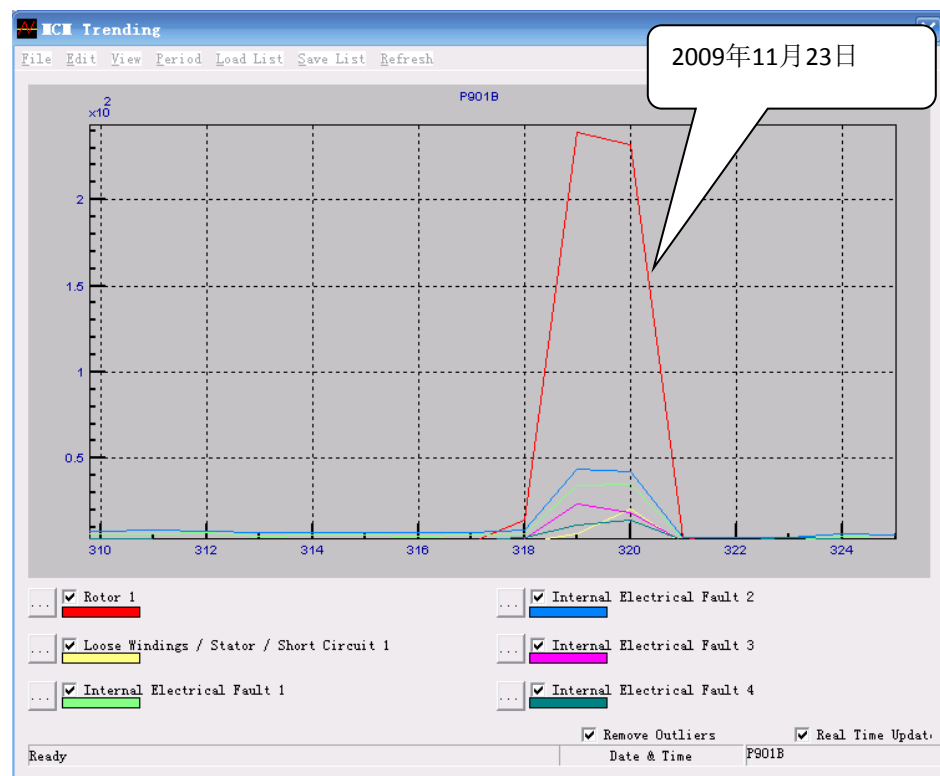
## 某化工厂: MCM监测系统提前发现P-901B(200KW)电动机故障

指示转子和电动机内部问题, 24日检修和更换轴承后正常
