## 案例分析

### 铁谱分析早期预警轴承故障

立式泵，在电动机的自由端有两个叠置止推轴承。

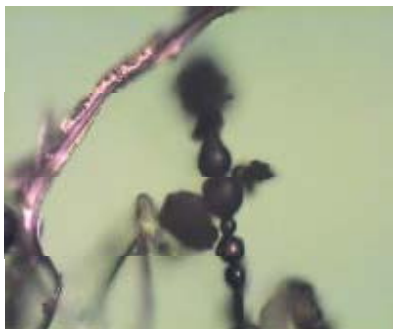
图 1

检查铁谱谱片时，发现了疲劳球体（如图1）。

疲劳球体颗粒通常是轴承疲劳在达到散裂状态的之前的指示，散裂产生于轴承疲劳裂纹。

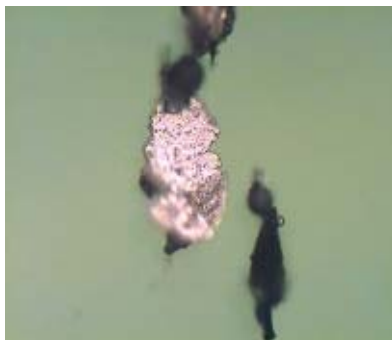
图 2

疲劳球体颗粒伴随有高质合金钢轴承磨损颗粒（如图2 所示）。

轴承磨损颗粒指示由不适当的负荷，转速，和/或设备接触的润滑不良导致的表面滚动接触故障。

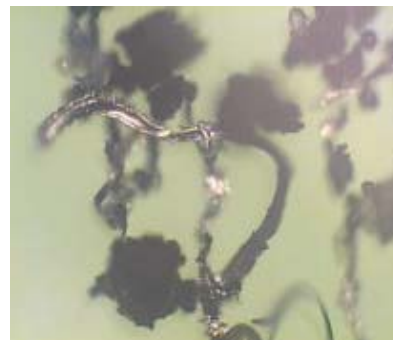
图 3

为了确认诊断的异常磨损模式，进行了后续采样。分析显示了磨损颗粒浓度轻微增加，以及剧烈滑动和切削磨损颗粒的尺寸和数量增加。

剧烈滑动磨损是由于接触表面上的超速和/或超负荷导致的，切削磨损（如图3所示）是润滑油中存在研磨颗粒的指示。

这些大的磨损颗粒的延续存在表明了危险磨损模式的发展，因此需要维修。

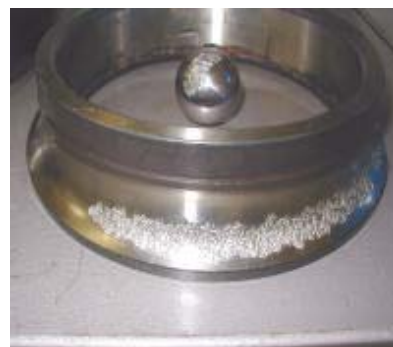
图 4

对这台泵进行了检查，发现轴承内圈和滚动体的散裂磨损（如图4所示）。

这个故障模式的及时识别使维修成本最小，控制在 \$10,000 以下，并且没有对设备的二次损坏。电动机被清洁，用新的止推轴承重新组装，并投入运行。节省\$80,000。
